Holzhäuser unter Dampf

Zur Auswirkung von Fehlstellen in der Dampfbremsfolie.

Autor:
Dipl.-Ing. E. U. Köhnke
ö.b.v. Sachverständiger
für den Holzhausbau

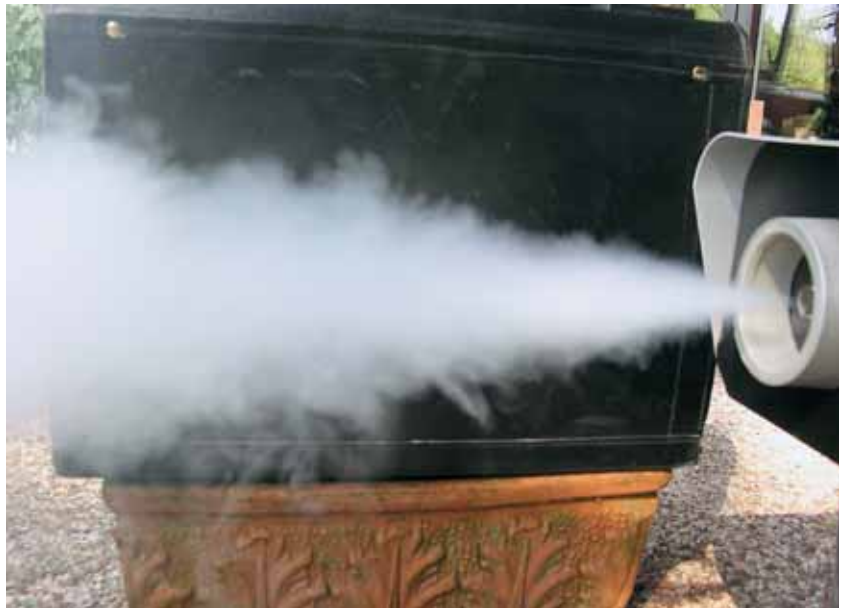
Abb.1. Dampf expandiert wie auch der Nebelaustritt aus der Düse eines Nebelgenerators mit wenigen Millimetern zeigt.

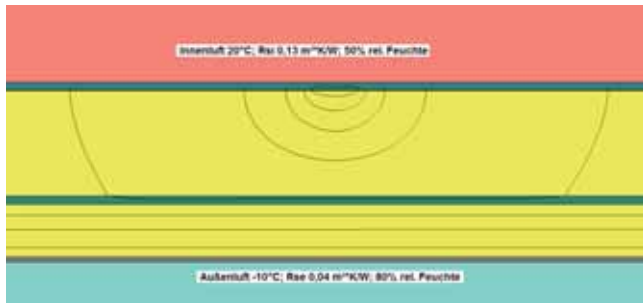
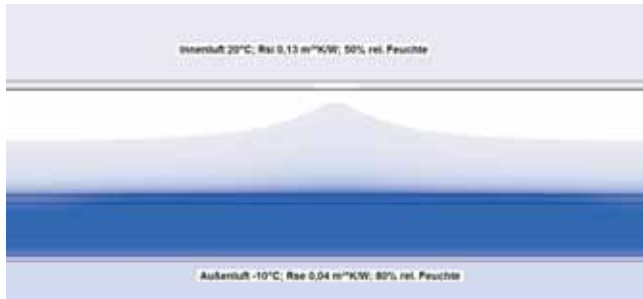
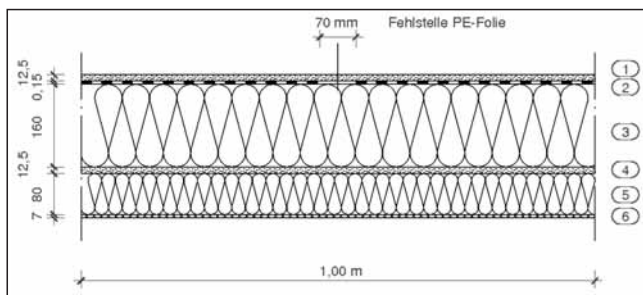
Außenwand mit 70 mm breiter Fehlstelle in der PE-Folie.
 2D-Nachweis des Klimabedingten Feuchteschutzes nach DIN 4108-3 durch Berechnung der Tauwassermasse.
 Berechnung durch Trinity Consulting, 31311 Uetze

Würde aus der PE-Folie, also der Dampfbremse, ein durchgängiger Streifen von 70 mm (!) herausgeschnitten, würden der äußeren Gipsfaserplatte nur etwa 500 g Kondensat je m² an der ungünstigsten Stelle zugeführt, wodurch sich die Materialfeuchte der Platte um unkritische 3 % erhöht.

Die Rücktrocknung bzw. Austrocknung im Sommer ist gegeben und auch die Begrenzung der maximal zulässigen Tauwassermenge von 1.000 g / m² auf Grundlage der DIN 4108-3 ist eingehalten.

Trotz dieser inneren Fehlstelle von durchgängig 70 mm genügt die Wand den Anforderungen.

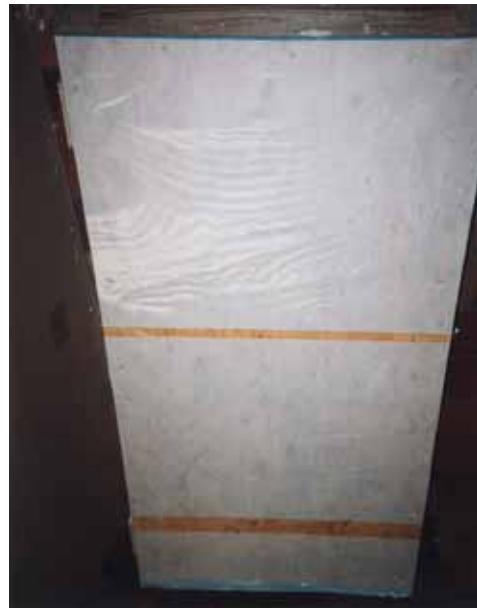
Abb. 2a:
Wandmodell mit streifenförmigen Fehlstellen der Dampfbremsfolie.

1. Gefach mit 20 mm breiter Fehlstelle.
2. Gefach mit 50 mm breiter Fehlstelle der Dampfbremsfolie.

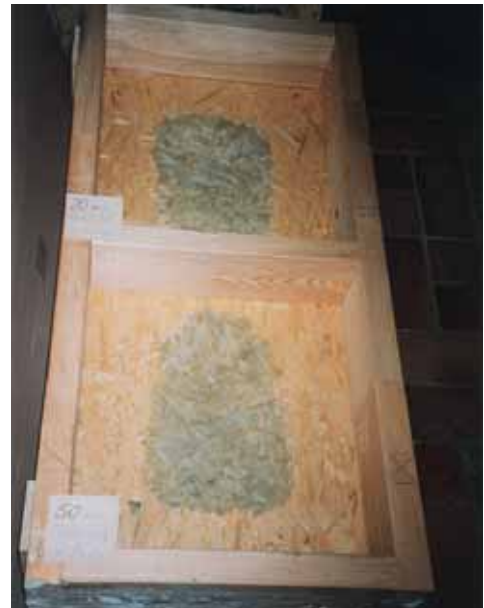
Abb. 2b:
Nach Öffnen zum Versuchsende bleibt durch geringe Eisbildung teilweise die Mineralwolle an der äußeren OSB haften.

Die äußere OSB-Platte wies direkt gegenüber der 50 mm breiten Fehlstelle Feuchtwerte zwischen $u \cong 9,9$ bis $11,7\%$ auf. 30 mm daneben Werte von $u \cong 8,8$ bis $12,0\%$. 10 mm daneben Werte von $u \cong 9,7$ bis $12,0\%$.

Bei der 20 mm breiten Fehlstelle der Dampfbremse betrug die Feuchte der äußeren OSB-Platte direkt gegenüber der Fehlstelle $u \cong 9,3$ bis $11,5\%$. 30 mm daneben $u \cong 9,2$ bis $11,7\%$. 100 mm daneben $u \cong 9,4$ bis $12,4\%$. 200 mm daneben $u \cong 10,2$ bis $12,6\%$.

Trotz sehr erheblicher Fehlstellen in der Dampfbremsfolie betrug die max. Feuchtezunahme der kritischen äußeren OSB-Platte bei streifenförmig herausgeschnittener Dampfbremse absolut nur max. Δu 3,3 % und ist damit absolut unkritisch.

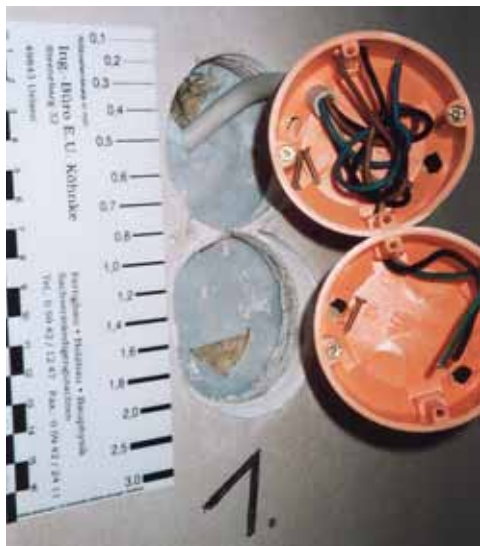
Abb. 3:
Einbau der Elektroninstallationsdosen.

a1:
Nicht luftdicht

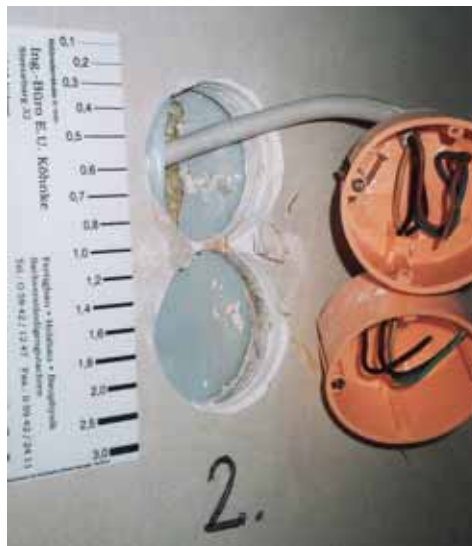
a2:
Luftdicht mit darunter befindlicher stark zerstörter PE-Folie.

Die Kabel wurden „brutal“ durch die Folie geführt, nicht mit Klebeband oder ähnlichem abgeklebt, vielmehr zusätzlich bewusst stark beschädigt.

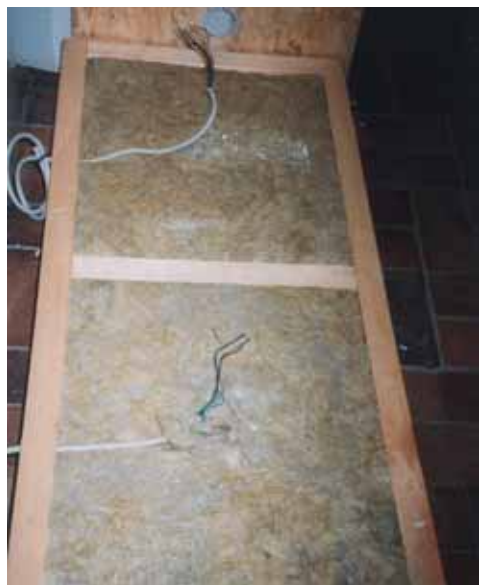
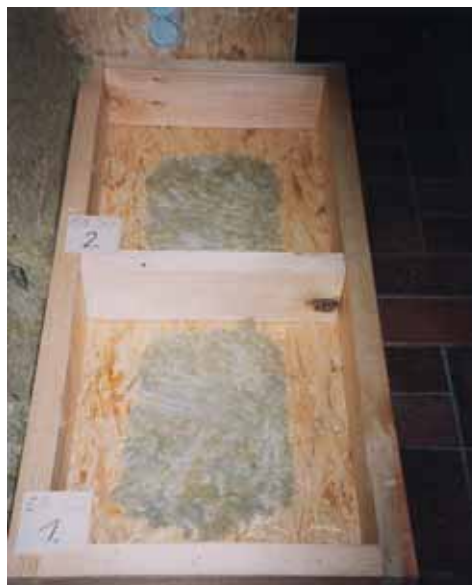
Abb. 3b:
Am Versuchsende zurück gebautes Modell mit Elektroinstallation.

Abb. 3c:
Nach Entfernen der Mineralwolle – auch hier haftet Mineralwolle an der äußeren OSB an

Im Bereich der vom Elektrokabel stark zerstörten Dampfbremsfolie wurden bei den beiden luftdichten Hohlwanddosen unmittelbar gegenüber auf der äußeren OSB-Platte Feuchtwerte von $u \cong 14,2$ bis 15,0 % gemessen. 30 mm daneben wurden Feuchtwerte zwischen $u \cong 14,2$ bis 14,8 % gemessen. 100 mm von den Rändern entfernt $u \cong 13,2$ bis 15,5 %.

Im Bereich der nicht luftdichten Hohlwanddosen betrug die Feuchte auf der äußeren OSB-Platte direkt gegenüber der Installationsdosen $u \cong 15,4$ bis 15,7 %. 30 mm daneben $u \cong 15,3$ bis 16,0 % und 100 mm daneben $u \cong 15,1$ bis 16,8 %.

Im Bereich der Elektroinstallationsdosen mit zerstörter Dampfbremsfolie und nicht luftdichten Dosen max. Δu 7 %, dito bei luftdichten Dosen Δu 6,3 %. Nach längerer Lagerung und Verteilung der Feuchte wären diese Spitzenwerte jedoch deutlich geringer und würden in jedem Fall, wie auch die Auswertung der Mittewerte über die Fläche ergab, deutlich geringer ausfallen als Δu 5% und dies trotz der extremen klimatischen Bedingungen.

Die etwas höheren Feuchtwerte im Bereich der Elektroinstallationsdosen beruhen vermutlich auf einem geringen zusätzlichen konvektiven Dampfeintrag im Bereich der Kabelführung, welche „praxisähnlich“ ausgeführt wurde. Dies erklärt auch, weshalb die teilweise neben den Elektroinstallationsdosen gelegenen Bereiche punktuell geringfügig höhere Feuchtwerte aufweisen.

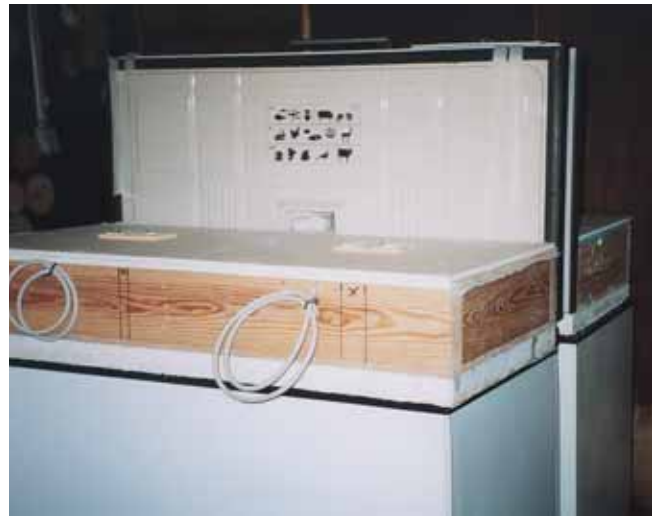
Abb. 4: Wandmodelle auf Gefriertruhe zur Versuchsdurchführung.
